Inspeccionan embalse generado por incidencia de huracanes

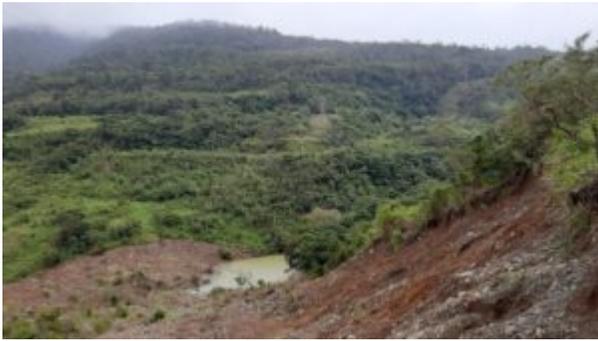
A aproximadamente unos 600 metros, aguas abajo de la Hidroeléctrica se observa: hundimiento, fracturación y deslizamientos de ladera de la ruta, además del desprendimiento de material que arrastró gran cantidad de suelo hacia el cauce.

MiAMBIENTE remitirá información técnica a la institución vinculada para que procedan con los trabajos de remoción de sedimentos, basado en que para esta labor pueden acogerse a la Resolución No. DM 0349 - 2020 del 11 de noviembre de 2020 por la cual se adoptan medidas provisionales frente al Estado de Emergencia Ambiental.
