# Inspeccionan embalse generado por incidencia de huracanes

La inspección técnica la realizaron en el sector conocido como Hornito, corregimiento del mismo nombre.

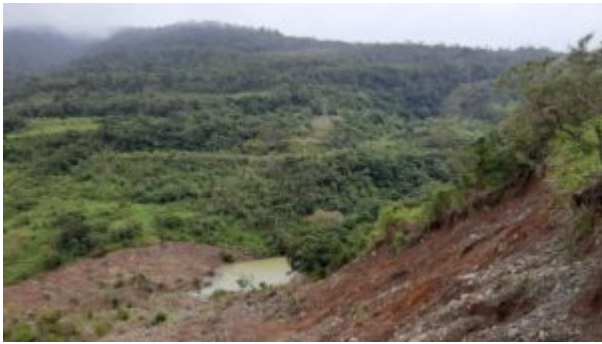
A aproximadamente unos 600 metros, aguas abajo de la Hidroeléctrica se observa: hundimiento, fracturación y deslizamientos de ladera de la ruta, además del desprendimiento de material que arrastró gran cantidad de suelo hacia el cauce.

MiAMBIENTE remitirá información técnica a la institución vinculada para que procedan con los trabajos de remoción de sedimentos, basado en que para esta labor pueden acogerse a la Resolución No. DM 0349 - 2020 del 11 de noviembre de 2020 por la cual se adoptan medidas provisionales frente al Estado de Emergencia Ambiental.
