# INSPECCIÓN DE MANCHA OSCURA EN LA BAHÍA DE PANAMÁ, CERCA A DESEMBOCADURA DEL RÍO MATASNILLO

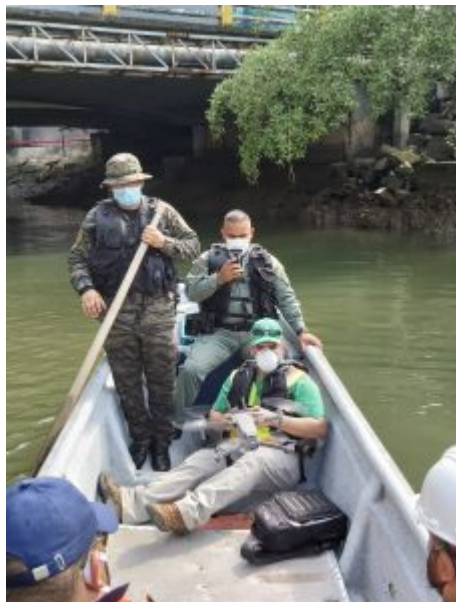
Posteriormente, se solicitó apoyo a la administración de uno de los edificios que están en esta zona para realizar vistas aéreas y apoyadas con un equipo drone. Estas vistas, permitieron observar mancha oscura, por lo que se procedió a realizar colectas de muestras de agua y sedimento, para su análisis en un laboratorio certificado de Calidad de Agua.

En el lugar, además se realizó una prueba de campo con un kit, que permite determinar al aplicar la misma sobre el área afectada y ante degradación de la materia, que la sustancia se trata de un sedimento a base de aceite, casi en el fondo del mar, el cual se desplaza lentamente.

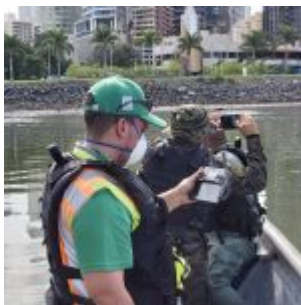
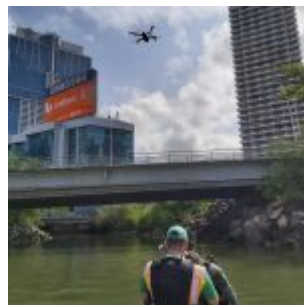
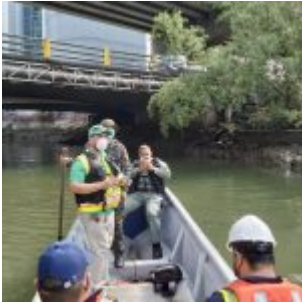
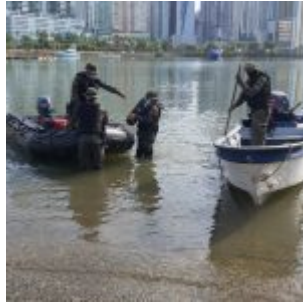
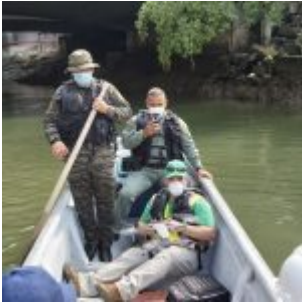
Desde tempranas horas de la mañana de hoy 27 de abril, un equipo interinstitucional integrado por la Policía Nacional y ambiental, técnicos de la Autoridad Marítima de Panamá y de diversas Direcciones del Ministerio de Ambiente, procedieron a ejecutar inspección en la desembocadura del río Matasnillo, para verificar las denuncias en las redes sociales. El patrullaje se desarrolló en lanchas hasta donde lo permitía el caudal del río Matasnillo y en el área marítima, para evaluar las condiciones del área.

Los resultados que se obtengan del sedimento de la mancha oscura complementarán a las muestras de agua que fueron tomadas y ambas determinarán cuál es la sustancia oleosa que se observó, lo que ayudará a determinar, en la investigación iniciada, el posible origen de esta.

Adicionalmente en el día de hoy el Ministerio de Ambiente en coordinación con el Programa de Saneamiento de Panamá, estarán realizando las acciones necesarias para identificar el origen de la descarga de la sustancia sobre el río Matasnillo o alguno de sus afluentes.
